## MANIFESTAÇÕES PATOLÓGICAS CAUSADAS POR SISTEMAS DE CLIMATIZAÇÃO NO IFES *CAMPUS* VITÓRIA

### *PATHOLOGICAL MANIFESTATIONS CAUSED BY AIR CONDITIONING SYSTEMS AT IFES *CAMPUS* VITÓRIA*

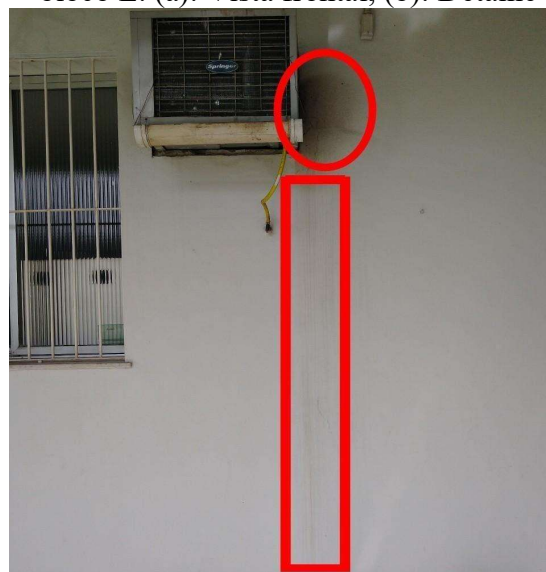
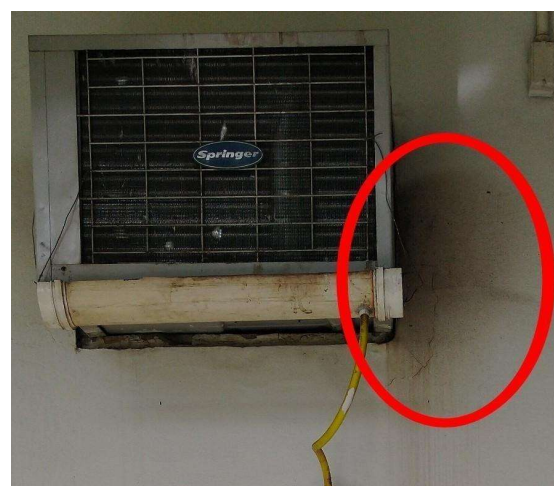
Figura 7: Laboratório de ensaio de materiais não destrutivos, 1º pavimento do bloco E. (a): Vista frontal, (b): Detalhe

Os problemas são de **grau alto e tipo 1**: manchas e bolhas. A água do aparelho infiltrou na parede ficando acumulada, levando o surgimento de bolhas e, conseqüentemente, de manchas. O dano maior foi do lado direito (figura 7b). Há também uma pequena listra de bolhas e manchas no formato vertical, como mostra a (figura 7a).

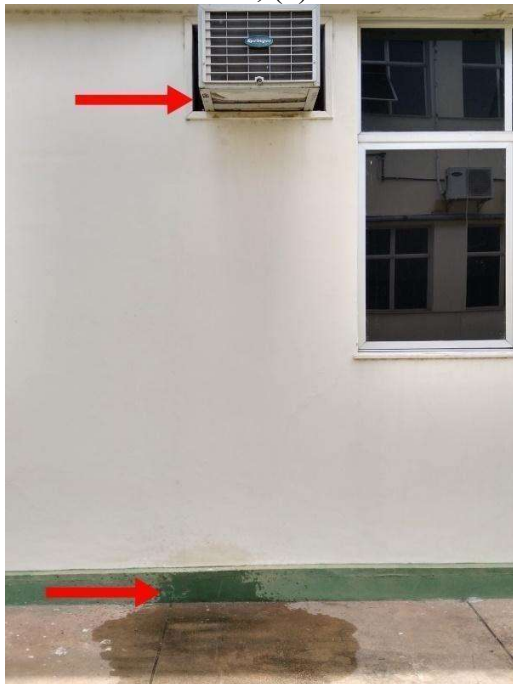
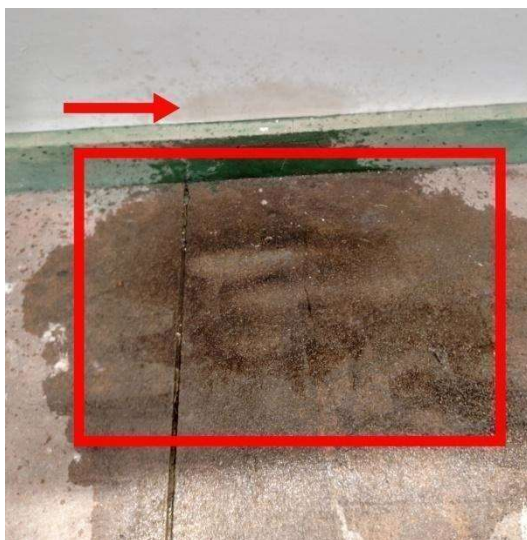
Figura 8: Fachada da sala de coordenação de química e biologia, no bloco G. (a): Vista frontal, (b): Detalhe

Caracteriza-se **grau alto e tipo 2**: manchas, lodo, abrasão, empoçamento, bolhas. Não possui sistema de drenagem (figura 8a). Desse modo, a água cai diretamente na calçada, ocasionando uma leve abrasão, empoçamento e formação de lodo (manchas escuras mostradas no detalhe, figura 8b). O líquido bate no chão e respinga na parede (como aponta a seta do

detalhe), gerando manchas e bolhas pelo acúmulo de água no substrato.

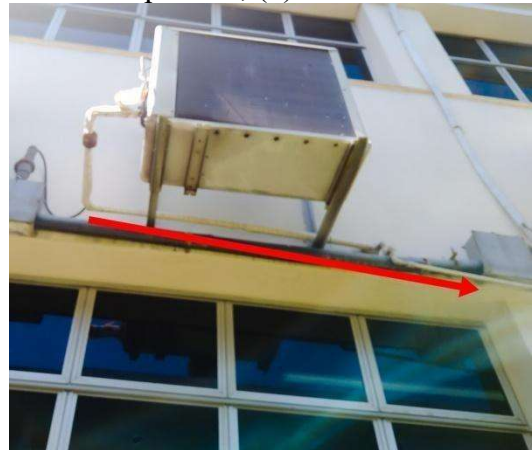
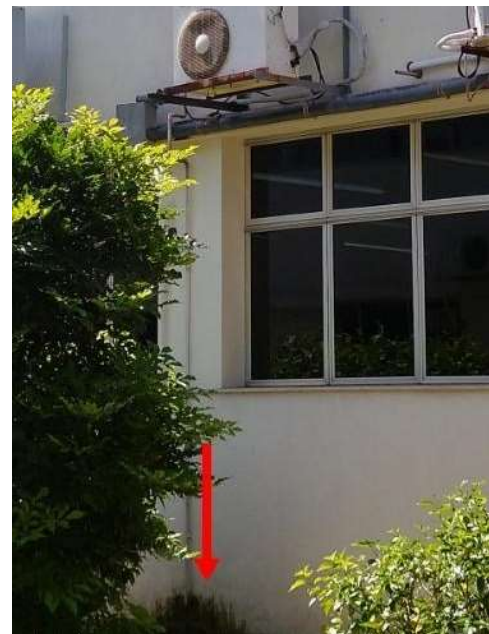
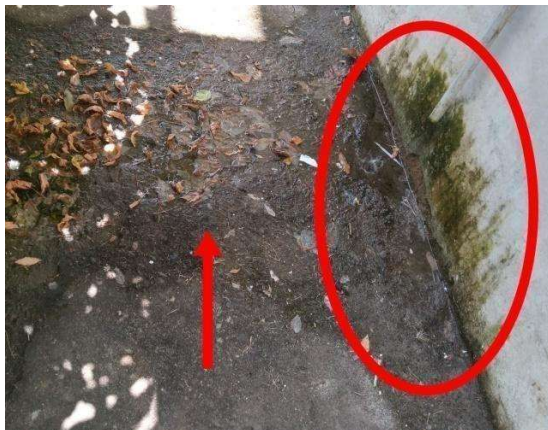
Figura 9: 1º e 2º aparelhos do lado direito do salão de estudos da biblioteca, 2º pavimento do bloco S. (a.a): Vista lateral 1º aparelho, (a.b): Vista frontal 2º aparelho, (b): Detalhe

A manifestação patológica é de **grau alto** e do **tipo 3**: manchas, abrasão, empoçamento, lodo. Um cano recolhe a água condensada do 1º e 2º aparelhos e a despeja na calçada (figura 9b). A água cai na calçada, gerando abrasão, lodo e um grande empoçamento, que respinga na parede, afetando com lodo e abrasão a camada de revestimento rente ao chão.

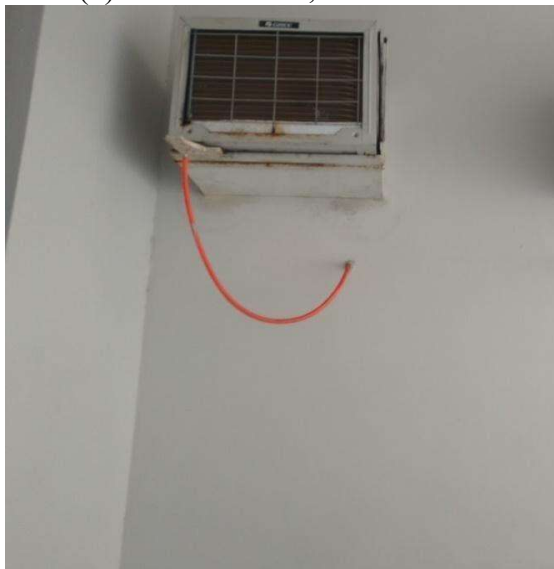
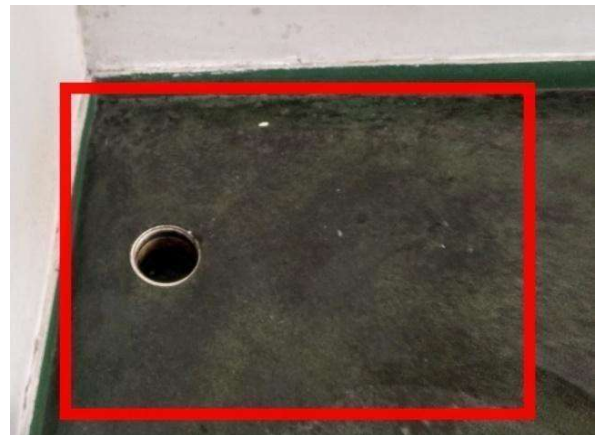
Figura 10: 1º ar-condicionado do laboratório de pesquisa de química, 2º pavimento do bloco E. (a): Vista frontal, (b): Vista do chão, abaixo do ar.

Foi identificada nessa área, a existência de sistema de drenagem ineficiente, tendo em vista a existência de um vazamento na parte externa, que dá para o corredor do bloco G, segundo pavimento. As ocorrências são de **grau médio** e do **tipo 3**: manchamento, abrasão, empoçamento, lodo. A água cai nesse canto do corredor, gerando uma leve abrasão e um grande acúmulo de água que levou ao surgimento de lodo no piso. As manchas escuras na figura 10b, provenientes do lodo, mostram que, além dos problemas construtivos, há risco de queda dos usuários.

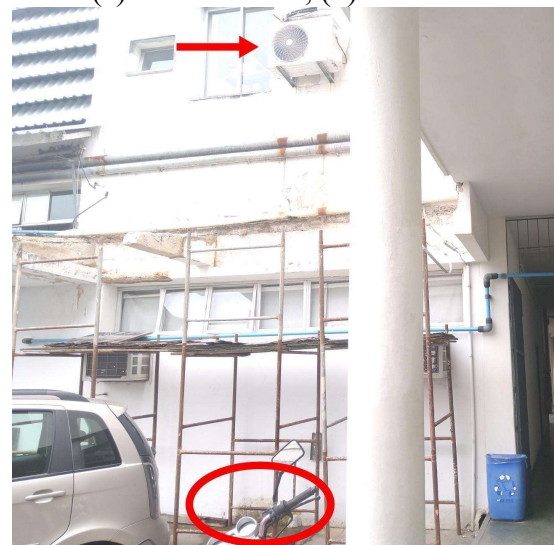
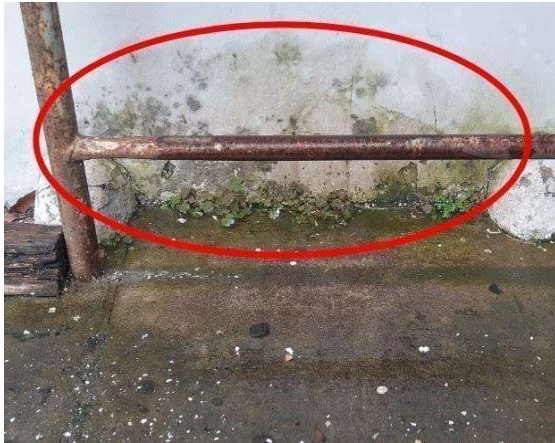
Figura 11: Sala de preparo de microbiologia, 2º pavimento do bloco E. (a): Vista frontal, (b): Detalhe

Os problemas são de **grau alto** e **tipo 4**: manchas, bolhas, lodo, empoçamento, abrasão, descascamento. Nesse local, a água vazava e caía na calçada gerando abrasão, empoçamento e lodo. Além disso, a água respinga na parede, onde foram detectadas as manifestações patológicas mais graves, que são manchas, bolhas, lodo e descascamento.

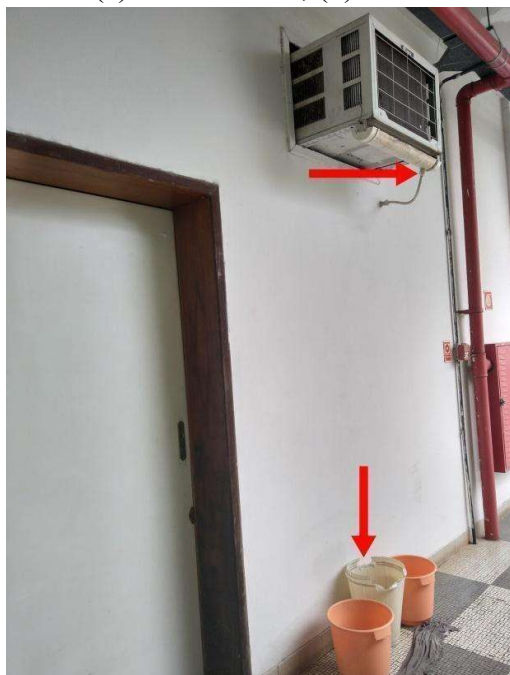
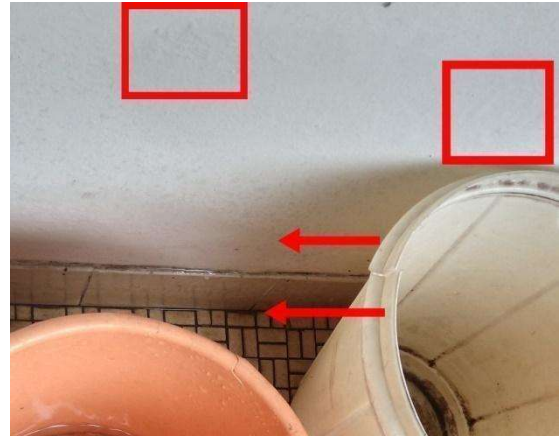
Figura 12: 1º aparelho da sala de informática 2, 2º pavimento do bloco B. (a): Vista lateral, (b): Detalhe

As manifestações patológicas da figura 12 são de **grau alto** e **tipo 5**: manchas, bolhas, empoçamento, abrasão. O aparelho possui sistema de drenagem, porém constatou-se um vazamento no dreno, de modo que o fluido cai no corredor, e ocasiona lodo no rejunte do chão, uma leve abrasão e um empoçamento considerável. Foi inclusive improvisada uma contenção com baldes para evitar o acúmulo de água, que respinga na parede, formando bolhas (detalhe da figura 12b), manchas e lodo em cima do rodapé.

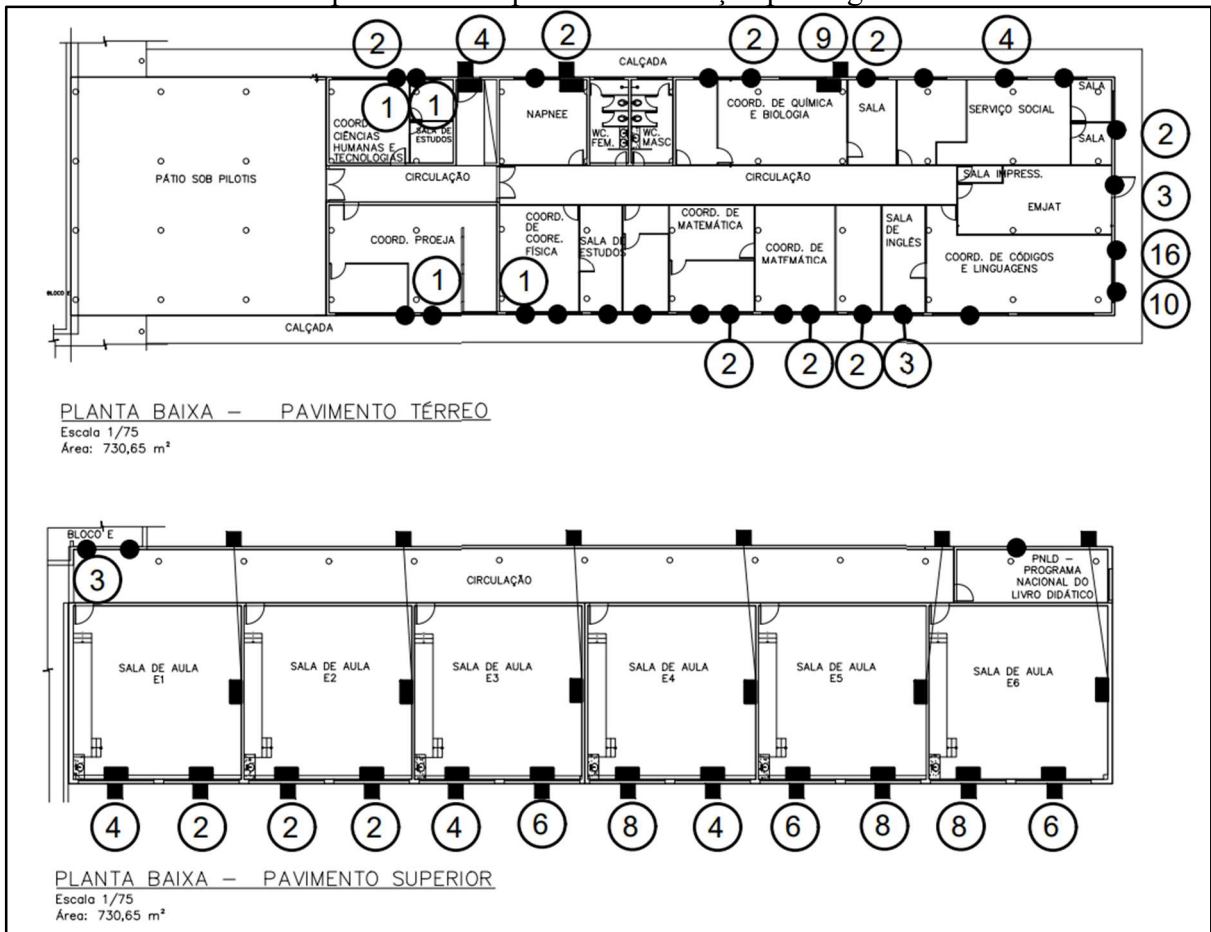
Figura 6: Planta baixa do pavimento térreo e superior do bloco G, contendo a localização dos aparelhos e o tipo de manifestação patológica

De posse dessa classificação das manifestações patológicas foi realizado um mapeamento dos aparelhos de ar-condicionados nas plantas baixas dos 9 blocos vistoriados do *Campus*. Neste mapeamento, constam a localização de cada aparelho, o tipo e o conjunto de manifestações patológicas encontradas no quadro 3. A figura 6 a seguir mostra o mapeamento do bloco G, que foi selecionado como exemplo por ser o que possui maior número de aparelhos causadores de anomalias.
