AVALIAÇÃO DE PARÂMETROS FÍSICO-QUÍMICOS DE QUALIDADE DA ÁGUA DA BARRAGEM TUTU REUTER NO MUNICÍPIO DE MONTANHA, ES, BRASIL

ASSESSMENT OF PHYSICAL-CHEMICAL WATER QUALITY PARAMETERS OF THE TUTU REUTER DAM IN THE MUNICIPALITY OF MONTANHA, ES, BRAZIL

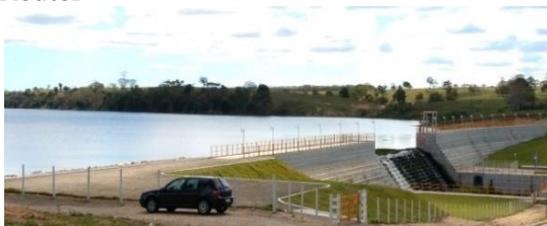
Figura 1: Vista parcial da Barragem Tutu Reuter

O estudo foi conduzido na Barragem Darcy Reuter Lima, mais conhecida como Tutu Reuter (Figura 1), localizada nas coordenadas UTM (Universal Transversa de Mercator): latitude 7995661,0 m S, longitude 355034,0 m E, zona 24 K, situada no município de Montanha, ES (Figura 2).

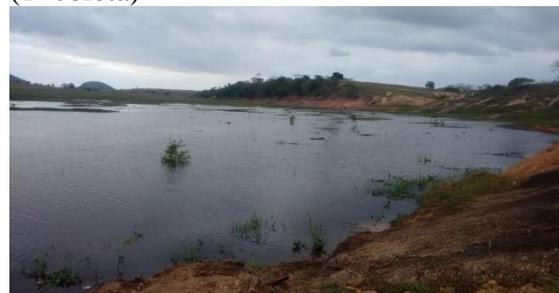
Figura 5: Condições ambientais em outubro de 2019, formação da área alagada (1ª coleta)

Modificações no ambiente natural foram observadas, pois havia amontoados de terra e restos de vegetação, provavelmente como resultado do processo de limpeza da área durante a construção da barragem. Foi observada mata ciliar em alguns locais, entretanto, no restante do contorno da barragem não havia nenhum tipo de proteção contra erosão, conforme a Figura 5.

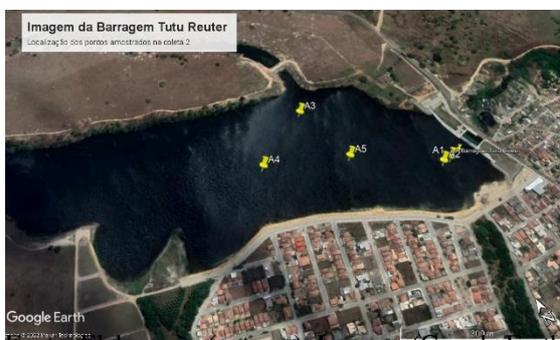
Figura 6: Localização dos pontos de coleta de água na Barragem Tutu Reuter, Montanha, ES (2ª coleta)

Realizou-se cinco amostragens (Figura 6), os pontos de coleta foram demarcados com o auxílio do GPS

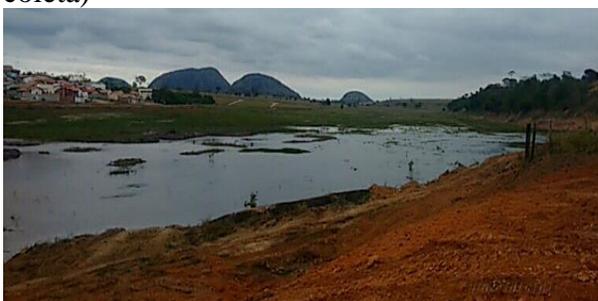
Figura 7: Condições ambientais da Barragem Tutu Reuter, Montanha, ES (1ª coleta)

Na primeira coleta (Figura 7), nas 24 horas antecedentes ao momento da coleta ocorreram leves pancadas de chuvas, equivalente a 4,3 mm segundo informações coletadas pela estação pluviométrica “Fazenda Limoeiro”, localizada no município de Montanha, obtidas no portal HidroWeb (AGÊNCIA NACIONAL DE ÁGUAS E SANEAMENTO BÁSICO, 2021). Durante a coleta, a temperatura da água estava em 24° graus.

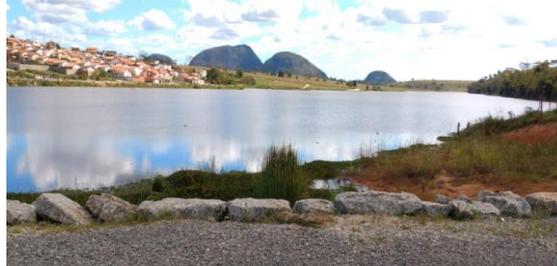
Figura 8: Condições ambientais da Barragem Tutu Reuter, Montanha, ES (2ª coleta)

Na segunda coleta foi utilizado um caiaque para ampliar os pontos de amostragem, uma vez que o reservatório ocupa uma área equivalente a 65 hectares, possibilitando uma maior representatividade do local. A temperatura ambiente estava em torno de 27,5 °C e a temperatura da água da barragem em 23,5 °C. O céu estava nublado e o tempo estável no momento da coleta, tendo ocorrido leves pancadas de chuvas (3,5 mm conforme registros da estação pluviométrica “Fazenda Limoeiro”) nas 48 horas antecedentes ao momento da coleta (Figura 8).

Em relação às coletas, percebeu-se grande diferença na área de extensão do reservatório. Na segunda coleta, a barragem já estava finalizada e sua área alagada praticamente duplicou.
