## ESTUDO DAS PROPRIEDADES TECNOLÓGICAS DE GRANADA GRANITOS ORNAMENTAIS TRATADOS COM ÁCIDO

### *STUDY OF THE TECHNOLOGICAL PROPERTIES OF GRANADA GRANITE ROCKS TREATED WITH ACID*

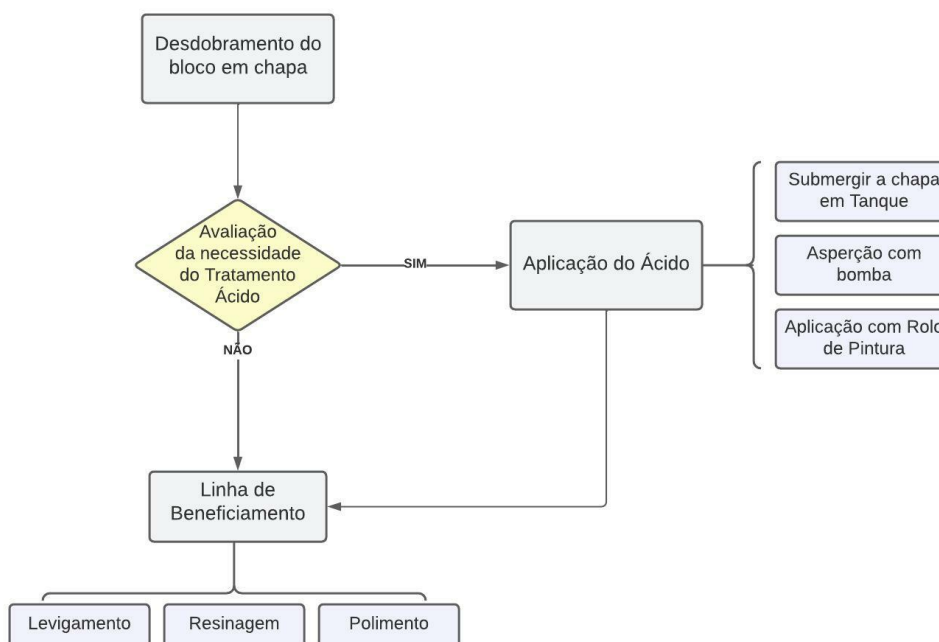
Figura 1: Fluxograma que ilustra a linha de beneficiamento das rochas ornamentais submetidas à aplicação de ácido.

Buscando contornar o problema de manchamentos ocasionados pela oxidação de minerais ferruginosos, a indústria de beneficiamento de rochas ornamentais utiliza a aplicação de ácido na superfície de chapas de rocha ornamental com o objetivo de remover e prevenir o aparecimento das manchas de oxidação (Figura 1).

As diferentes formas de aplicação de ácidos em chapas que a Figura 1 ilustra foram elencadas após consulta às empresas do polo de beneficiamento instalado no município de Cachoeiro de Itapemirim- ES. As diferentes técnicas relatadas variam de acordo com as demandas comerciais e de logística de cada empresa e dos materiais rochosos que trabalham.

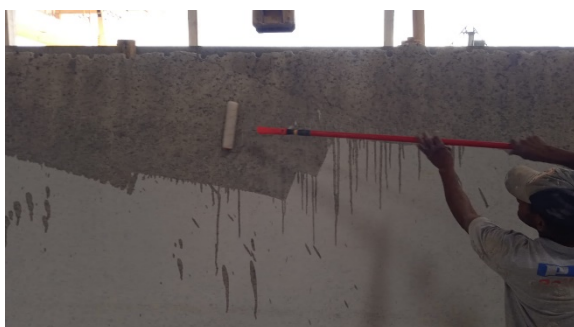
Figura 2 – Aplicação do ácido em chapas de rocha ornamental com rolo de pintura.

- Aplicação do ácido por aspersão: consiste em posicionar as chapas em um cavalete-pente central e aspergir o produto de maneira uniforme com auxílio de uma bomba ligada a um irrigador. Após esse processo, as chapas permanecerão por 24 à 36 horas para secar.
- Aplicação do ácido com rolo: consiste em posicionar a chapa deitada sob uma superfície e aplicar o ácido com um rolo de espuma poliéster. Após o término, a chapa é retirada do local com auxílio da ventosa e posicionada em uma bancada para secar por 24 à 36 horas (Figura 2).

Já na empresa que forneceu a amostra de Branco Dallas, aplica-se o ácido com o rolo de poliéster por toda a chapa de forma uniforme e espera-se 24 horas para secar totalmente.

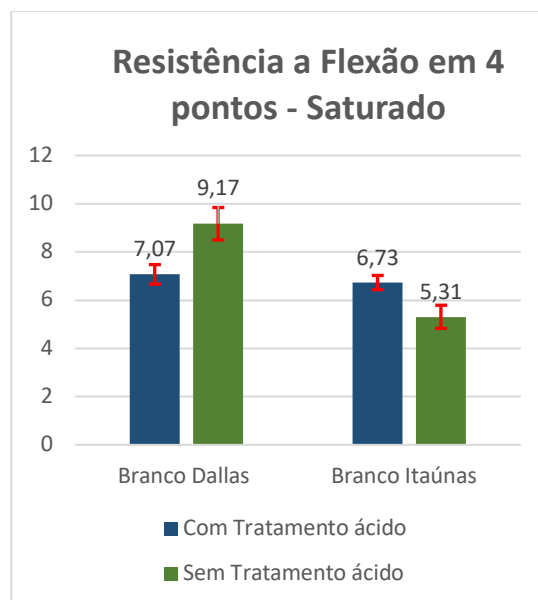
Gráfico 3: Resultados do Ensaio de Resistência a Flexão em quatro pontos saturado.

Dessa forma, as amostras de Branco Itaúnas saturadas que passaram pela etapa de aplicação do ácido desempenham maior resistência á flexão em 21,09%, quando comparadas com as amostras do grupo sem aplicação de ácido. Já nas amostras de Branco Dallas saturadas, o grupo sem aplicação do ácido apresentou ser 29,7% mais resistente a flexão quando comparado ao grupo de aplicação do ácido.

Segundo a ABNT NBR 15844/2010, os requisitos mínimos específicos dos granitos para o ensaio de flexão em quatro pontos é de 8 MPa, tanto a seco, como também saturado. Dessa forma, apenas as amostras de Branco Dallas sem aplicação do ácido obtiveram resultados aceitáveis para serem utilizadas como revestimento.

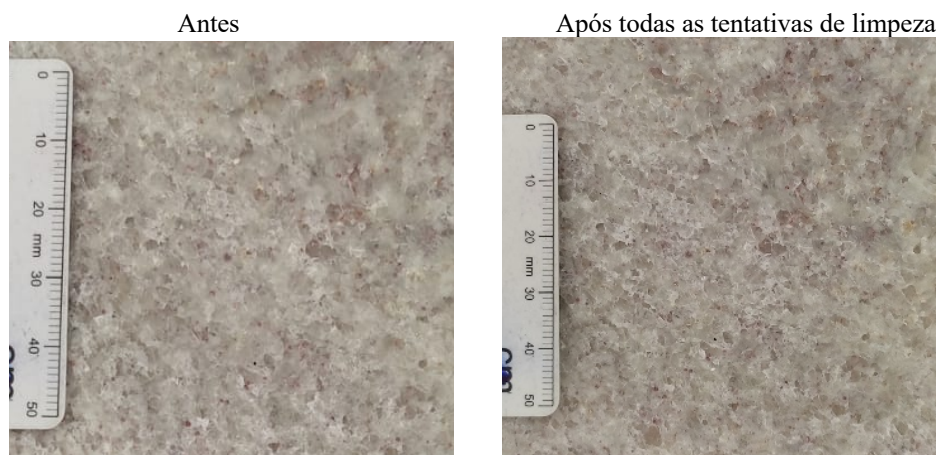
Figura 10: Ensaio de Manchamento com Suco de Limão no Material Branco Itaúnas com aplicação do ácido.

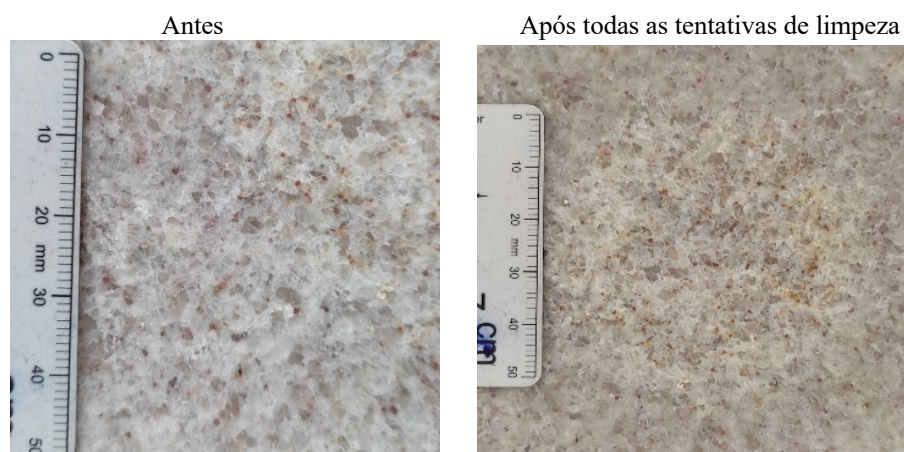
Figura 12: Ensaio de Manchamento com Cloro no Material Branco Itaúnas com aplicação do ácido.

O uso do cloro ativo provocou o desbotamento e amarelamento da superfície na amostra com aplicação do ácido (Figura 12 na prancha 2) e uma leve corrosão na superfície da amostra não submetida ao ácido (Figura 13 na prancha 2). Dessa
