**ASSISTÊNCIA TÉCNICA PÚBLICA E GRATUITA PARA HABITAÇÃO
DE INTERESSE SOCIAL: ANÁLISE DAS CONDIÇÕES
ARQUITETÔNICAS DE RESIDÊNCIAS DE UM BAIRRO EM NOVA
VENÉCIA - ES**

*PUBLIC AND FREE TECHNICAL ASSISTANCE FOR HOUSING OF SOCIAL
INTEREST: ANALYSIS OF THE ARCHITECTURAL CONDITIONS OF
RESIDENCIES OF A NEIGHBORHOOD IN NOVA VENÉCIA – ES*

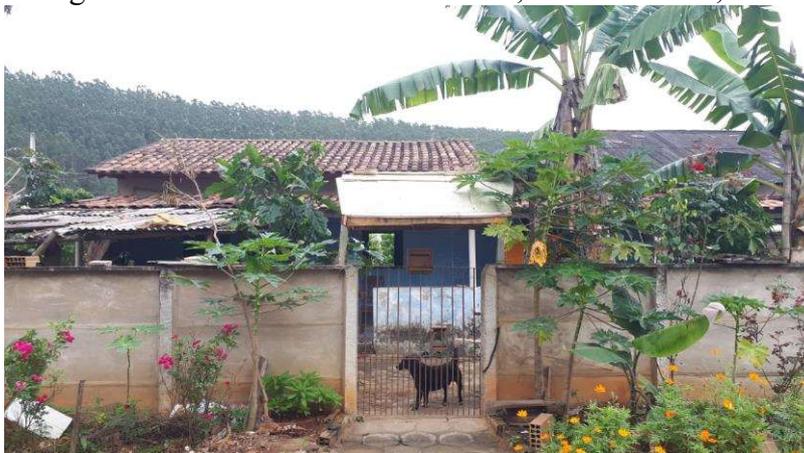
Figura 2: Casa no bairro Santa Luzia, Nova Venécia, ES.

A escolha do bairro Santa Luzia como área de estudo, explica-se tanto por sua localização periférica, em uma área de risco ambiental e social, próximo ao Rio Cricaré e limítrofe a uma via urbana (Figura 1), como pelo perfil de suas edificações, aparentemente autoconstruídas (Figura 2).

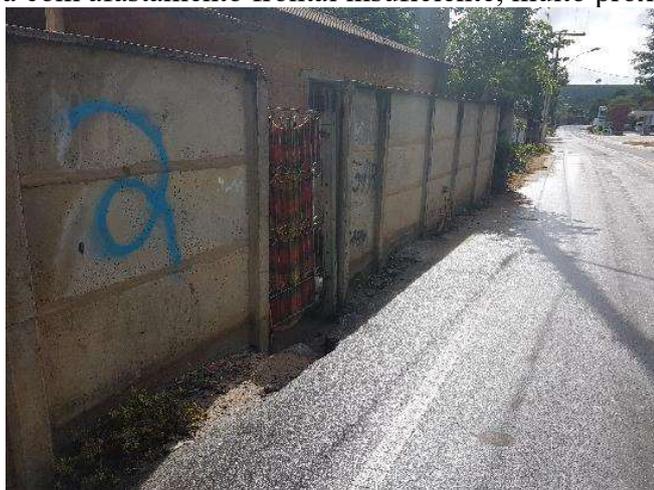
Figura 3: Casa com afastamento frontal insuficiente, muito próximo à rodovia.

Essa análise estruturou-se a partir de um *check list* com questões sobre condições de afastamentos, presença de vãos de ventilação e iluminação nos cômodos, revestimento da fachada, acabamento das paredes, presença de trincas nas paredes e condições de cobertura. Essas informações foram sintetizadas no Quadro 1. Como se observa no Quadro 1, quanto às condições de afastamento todas as casas analisadas apresentam inadequações, ou são inexistentes ou insuficientes (Figura 3).

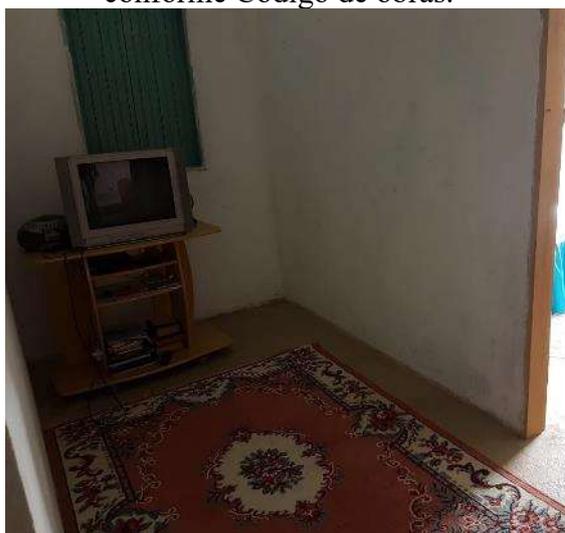
Figura 4: Sala aparentemente com área e vão de iluminação subdimensionados, conforme Código de obras.

Em relação aos vãos de iluminação e ventilação, as residências possuem aberturas em todos os cômodos (exceção para a despensa da Casa 1), porém, a maioria dos ambientes aparentaram insuficiência nas condições de ventilação e iluminação (Figuras 4 e 5).

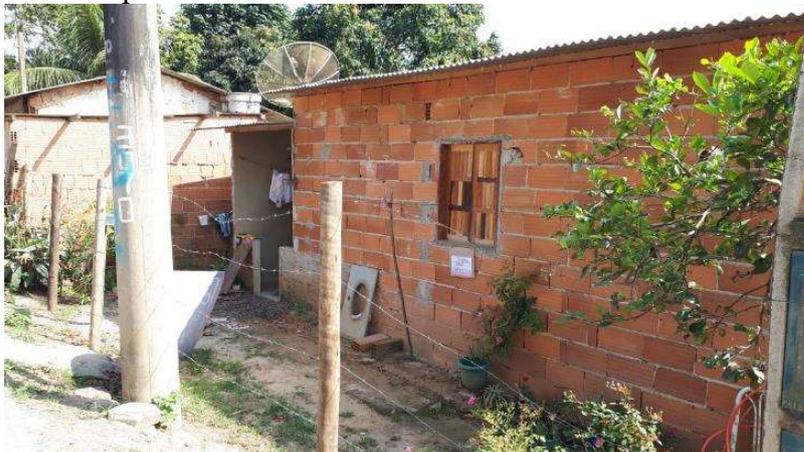
Figura 6: Exemplo de casa sem revestimento externo no bairro Santa Luzia.

Quanto ao revestimento de fachada, três casas não possuem revestimento ou não se apresentam em bom estado de

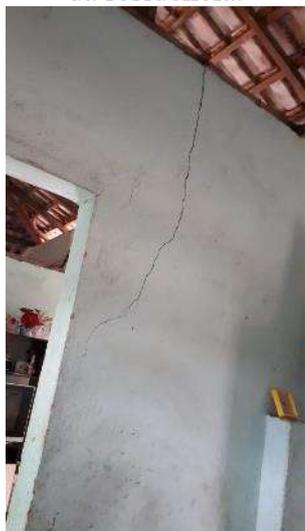
Figura 8: Trincas nas paredes da residência.

cerâmico no banheiro. Sobre a presença de trincas nas paredes das residências, verificou-se que todas as casas analisadas apresentam trincas (Figura 8). Quanto às

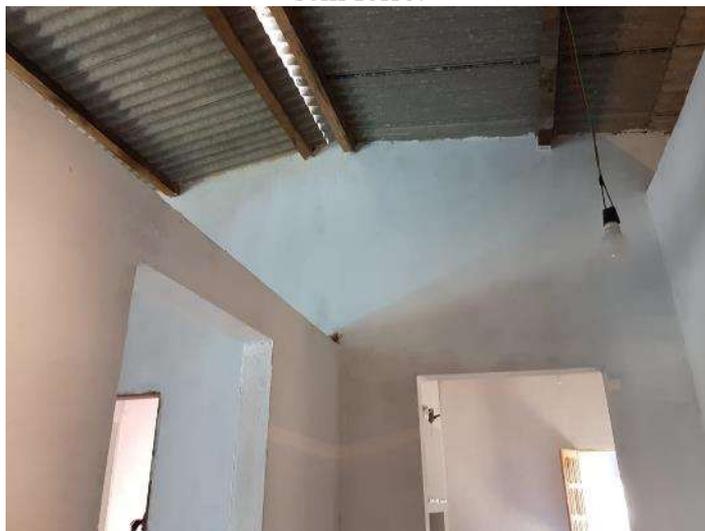
Figura 9: Residência com cobertura em fibrocimento e sem forro.

condições de cobertura, três casas das analisadas, não possuem forro, sendo que uma delas apresenta problemas com goteiras (Figura 9).

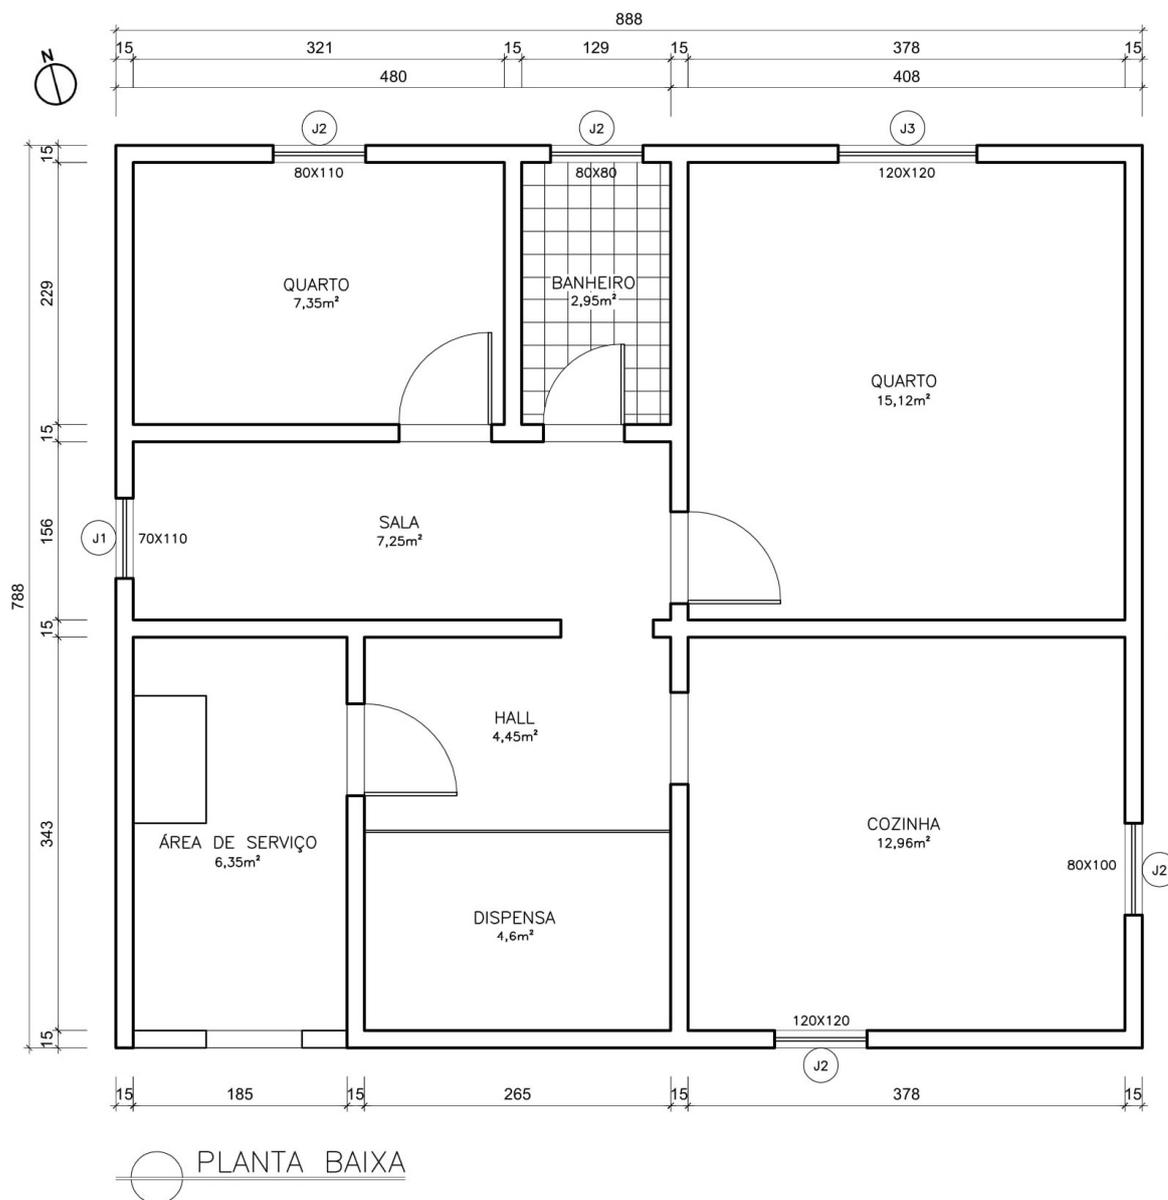
Figura 11: Planta Baixa Casa 1 (Sem escala. Medidas em centímetros).

A análise na residência foi realizada de acordo com as recomendações sobre dimensionamento dos cômodos e aberturas de ventilação e iluminação disposto no

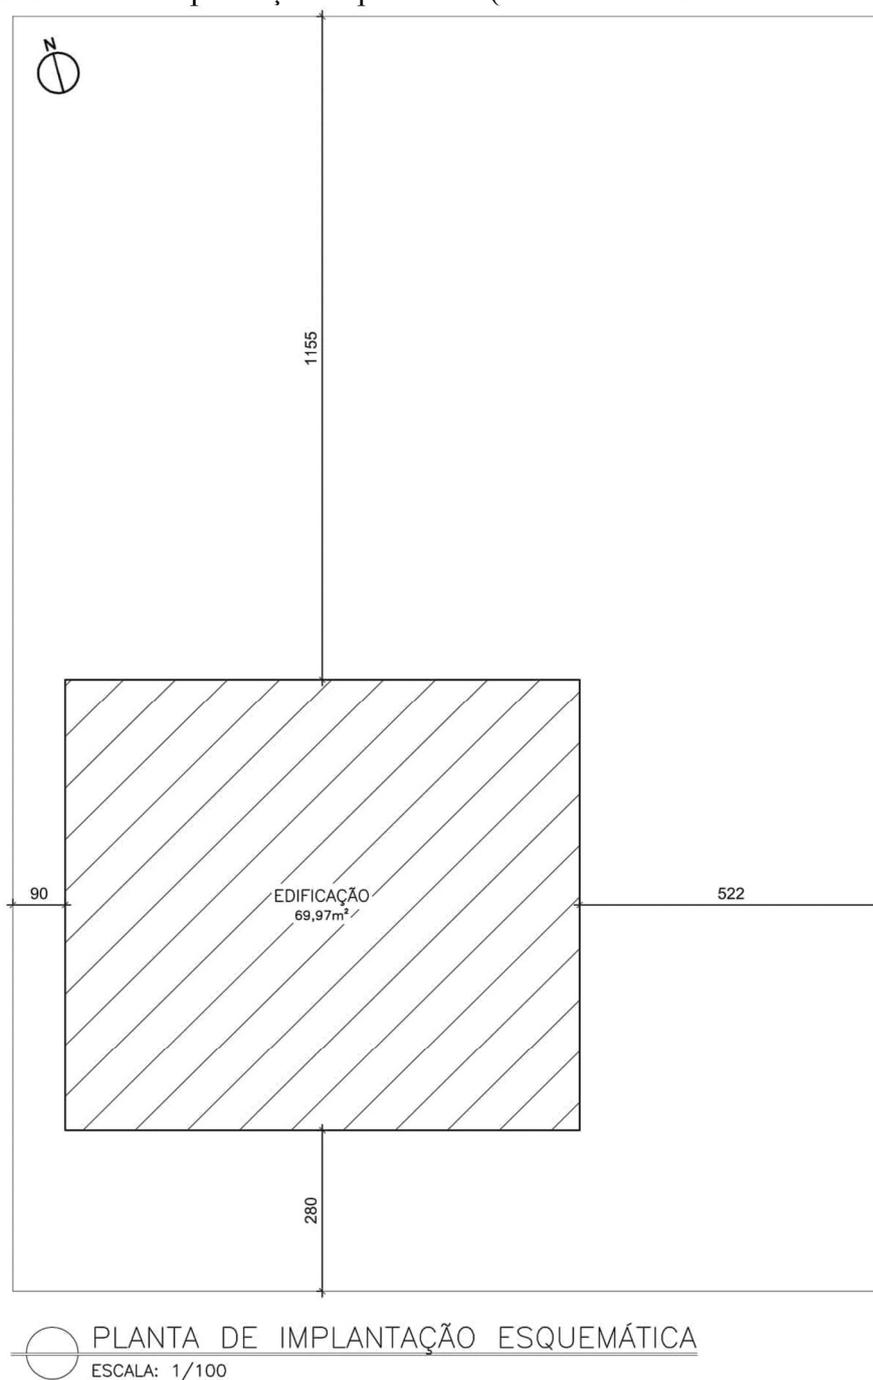
Figura 12: Planta de implantação esquemática (Sem escala. Medidas em centímetros).

Para entendimento dos afastamentos da edificação, elaborou-se uma planta de implantação esquemática (Figura 12) e um quadro de análise em relação às recomendações do Código de Obras (Quadro 3).

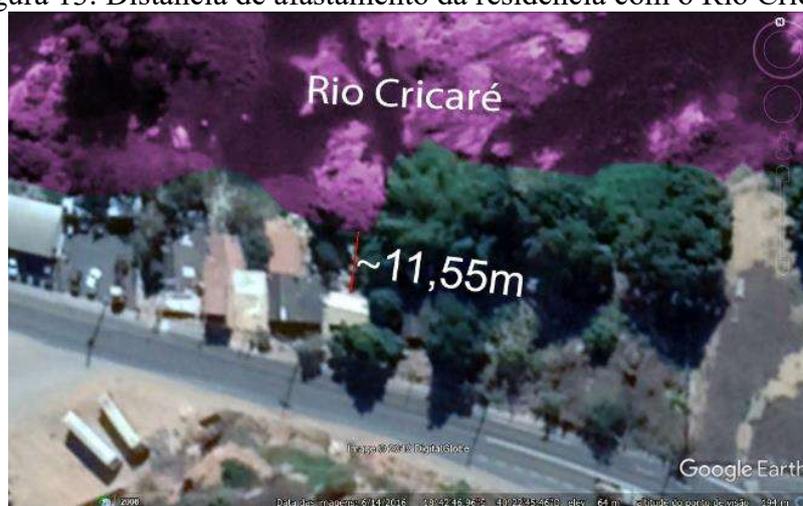
Figura 13: Distância de afastamento da residência com o Rio Cricaré.

estar a limítrofe de um rio, e de acordo com as medições no Software Google Earth Pro (escolhido pelas dificuldades de medição em campo) possui 11,55 m de afastamento (Figura 13). Sobre esse dado, frisa-se que não é só uma questão de não atendimento à legislação, a implantação da residência tão próxima ao rio, assim como a maioria das casas do bairro, demonstra a problemática de ocupação em áreas de risco ambiental, evidenciando a situação de fragilidade dos moradores mediante possíveis cheias do Rio Cricaré.
