EROSÃO URBANA EM LOANDA E SANTA CRUZ DE MONTE CASTELO, NOROESTE DO PARANÁ*URBAN EROSION IN LOANDA AND SANTA CRUZ DE MONTE CASTELO, NORTHWEST OF PARANÁ*

Resumo: A erosão urbana é um problema ambiental no Noroeste do Estado do Paraná. Diante das perdas do recurso natural importante para a segurança alimentar e consequências aos recursos hídricos, o conhecimento científico contribui para a adoção de medidas para controlar os processos erosivos, através da delimitação do problema com a produção de Cartografia sobre a dimensão e localização das boçorocas. O objetivo nessa pesquisa é produzir informações geográficas e explicações sobre as causas do desenvolvimento de boçorocas em cidades de pequeno porte do Noroeste do Paraná. A metodologia foi aplicada com a elaboração de um banco de dados em sistema de informação geográfica sobre as boçorocas e formas associadas de erosão linear nas cidades de Loanda e Santa Cruz de Monte Castelo. Na área periurbana de Loanda existe um processo erosivo com extensão de 3 quilômetros, com associação de erosão marginal e boçoroca. No caso de Santa Cruz de Monte Castelo, apesar da existência de estruturas de controle de erosão e áreas de mata nativa conse

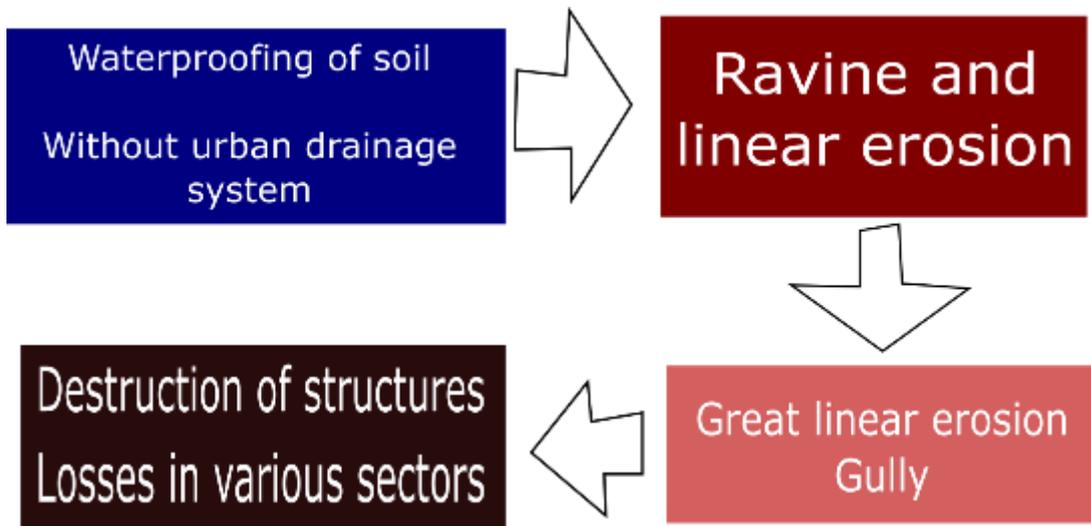
GRAPHICAL ABSTRACT

This image is a sketch elaborated by the author about the dynamic of urban erosion

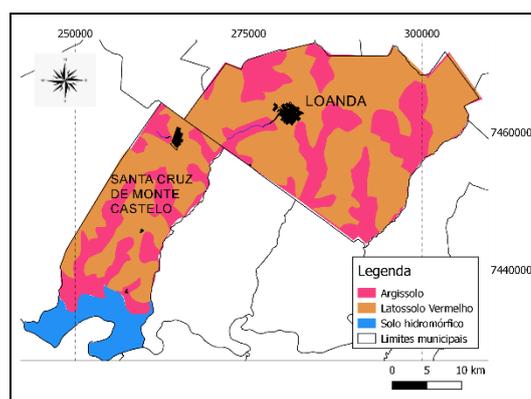
Figura 2: Mapa de solos dos municípios de Loanda e Santa Cruz de Monte Castelo

O mapa da Figura 2 apresenta a distribuição geográfica dos solos nos municípios da área da pesquisa. As áreas urbanas de Loanda e Santa Cruz de Monte

Castelo estão localizadas sobre o domínio de Latossolos Vermelhos, com características de horizontes profundos e arenosos.

De acordo com o mapa de solos do Estado do Paraná (ITCG, 2008), no município de Loanda são encontrados Latossolos Vermelhos e Argissolos Vermelhos, e no município de Santa Cruz de Monte Castelo são encontrados estes tipos de solos, bem como os solos hidromórficos na parte sul em áreas de planícies aluviais.

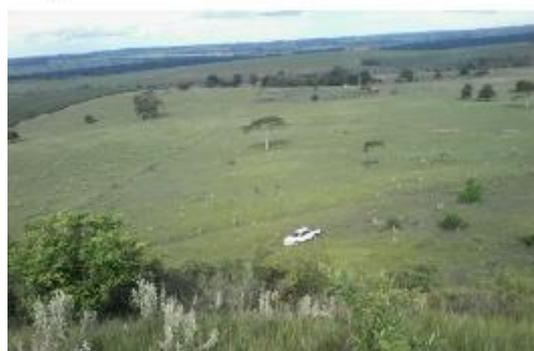
Figura 3: Relevo colinoso em Santa Cruz de Monte Castelo

A foto da Figura 3 apresenta o relevo colinoso na área rural de Santa Cruz de Monte Castelo.

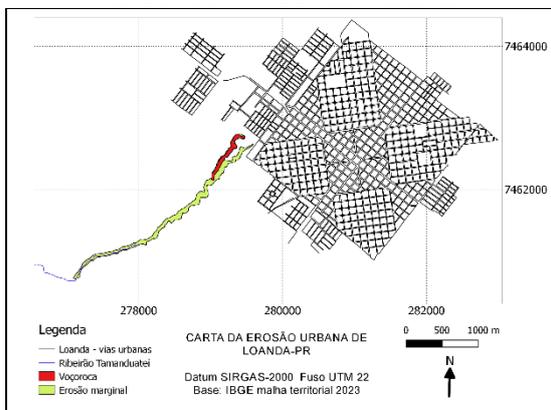
Figura 4: Carta de erosão urbana em Loanda-Paraná

A Figura 4 apresenta a localização da erosão urbana em Loanda.

A erosão urbana em Loanda se desenvolveu na área montante do fundo de vale do Ribeirão Tamanduateí. No processo erosivo em Loanda existem os fenômenos de erosão marginal de curso d'água e boçoroca. A erosão marginal do Ribeirão Tamanduateí possui uma extensão de 3.200 m em uma área de 22 hectares.

Para amenizar os impactos ambientais provocados pela erosão, foi implantado um sistema de macrodrenagem urbana para evitar que outra boçoroca se desenvolvesse no local, com a construção de um canal para direcionar as águas pluviais até o curso d'água.

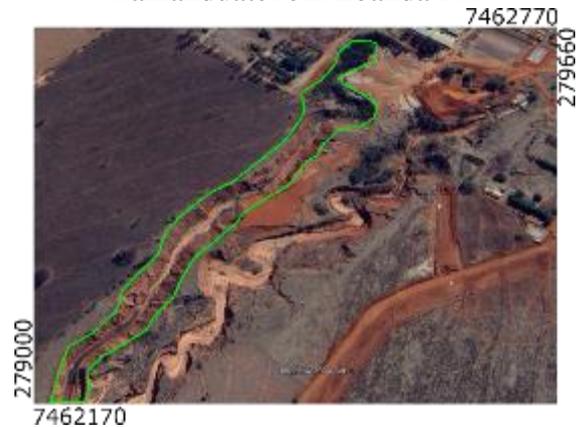
Figura 5: Imagem de sensoriamento remoto da boçoroca do Ribeirão Tamanduateí em Loanda-PR

A boçoroca do Ribeirão Tamanduateí possui aproximadamente 800 m de comprimento em uma área de 39.300 m². A imagem da Figura 5 apresenta a boçoroca juntamente com a erosão marginal do Ribeirão Tamanduateí.

Apesar de estarem localizadas em cidades de diferentes portes, as boçorocas possuem características semelhantes nas dimensões, ambas possuem aproximadamente 800 m e largura média de 40 m. Essas dimensões são maiores do que as registradas na região de Presidente Prudente, onde as boçorocas possuem em média 400 m de comprimento, sendo que existem desde a década de 1960 no interior de São Paulo (Francisco, 2017).

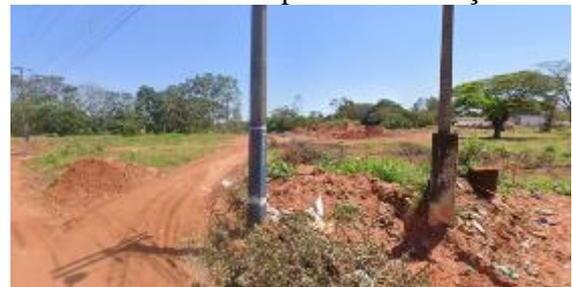
Figura 6: Área de Loanda com deposição de resíduos sólidos próxima da boçoroca

Esse processo erosivo linear se desenvolveu a partir de 2018 em uma área com deposição de resíduos sólidos, o que representa riscos de contaminação do solo e dos recursos hídricos, como apresenta a Figura 6.

árvores na área degradada com indicativos de estabilidade, o que representa uma erosão linear ativa. Essa boçoroca está localizada em uma área de deposição de resíduos sólidos industriais e domésticos, situação que agrava a estabilidade do terreno e induz no risco de desenvolvimento da erosão remontante.

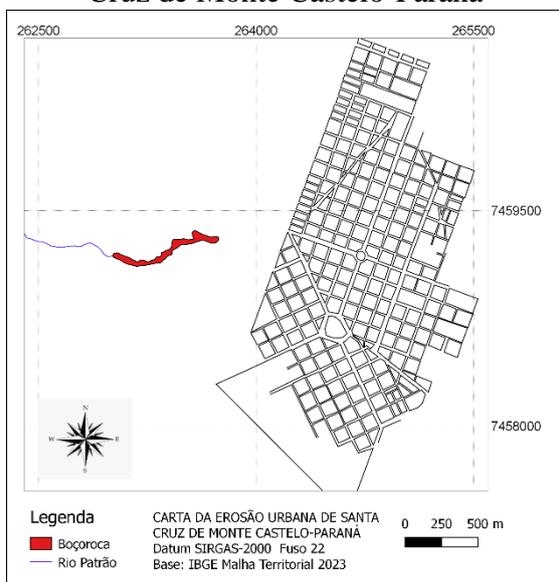
Figura 7: Carta da erosão urbana em Santa Cruz de Monte Castelo-Paraná

Em Santa Cruz de Monte Castelo existe uma boçoroca na área periurbana com 800 m de extensão, como apresenta a Figura 7.

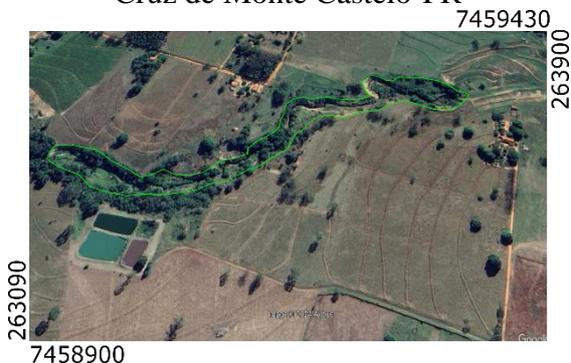
Figura 8: Boçoroca do Rio Patrão em Santa Cruz de Monte Castelo-PR

A boçoroca do Rio Patrão em Santa Cruz de Monte Castelo possui uma área de 31.220 m². A imagem da Figura 8 apresenta a boçoroca com a área aterrada na cabeceira e uma estação de tratamento de esgoto em sua lateral.

Apesar da boçoroca do Rio Patrão em Santa Cruz de Monte Castelo possuir árvores no interior e estabilidade do processo de erosão remontante, devida construção de uma bacia de contenção na cabeceira, o processo erosivo precisa de monitoramento.
