## MANIFESTAÇÕES PATOLÓGICAS CAUSADAS POR SISTEMAS DE CLIMATIZAÇÃO NO IFES *CAMPUS* VITÓRIA

### *PATHOLOGICAL MANIFESTATIONS CAUSED BY AIR CONDITIONING SYSTEMS AT IFES *CAMPUS* VITÓRIA*

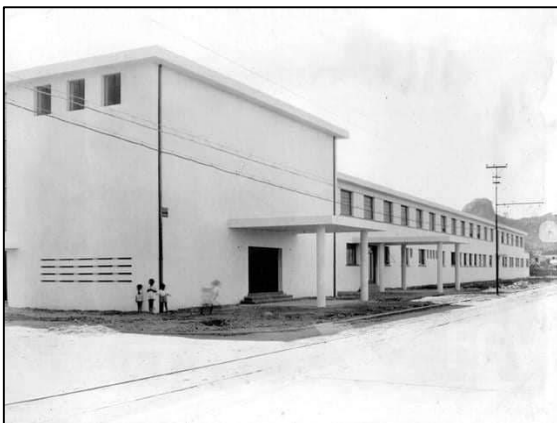
Figura 2: Fachada principal do Ifes na década de 1930/1940

Na figura 2 é possível notar que ainda não haviam equipamentos de climatização e na figura 3 observa-se a presença dos aparelhos. Na figura 4 também se observa que a área interna não possuía ar-condicionados, já na figura 5, pode-se verificar a presença deles internamente. Essas observações apontam que a edificação não foi projetada para a instalação futura de sistema de climatização.
